# Metingen verricht aan varkensneusjes van Stichting RAL De metingen zijn verricht met behulp van een vector network analyzer

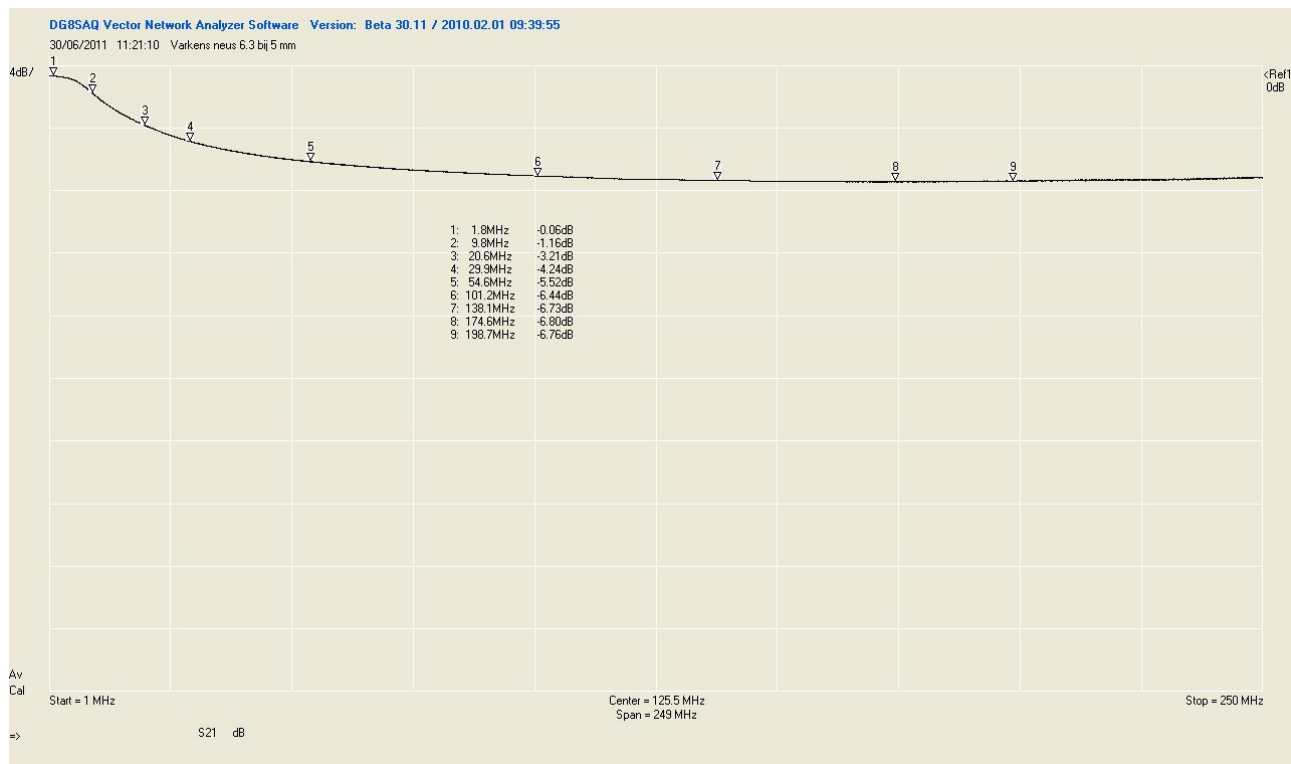
Afbeelding 1: 1 winding

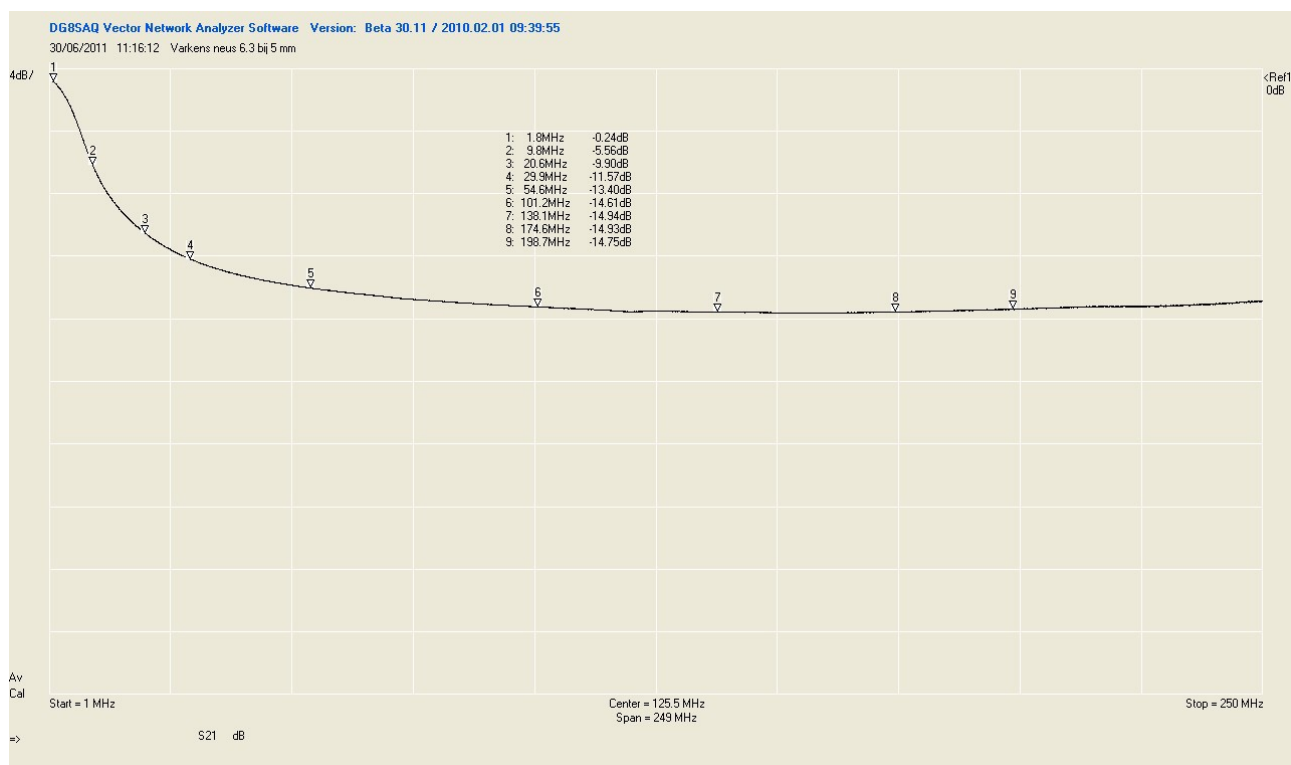
Afbeelding 2: 2 windingen

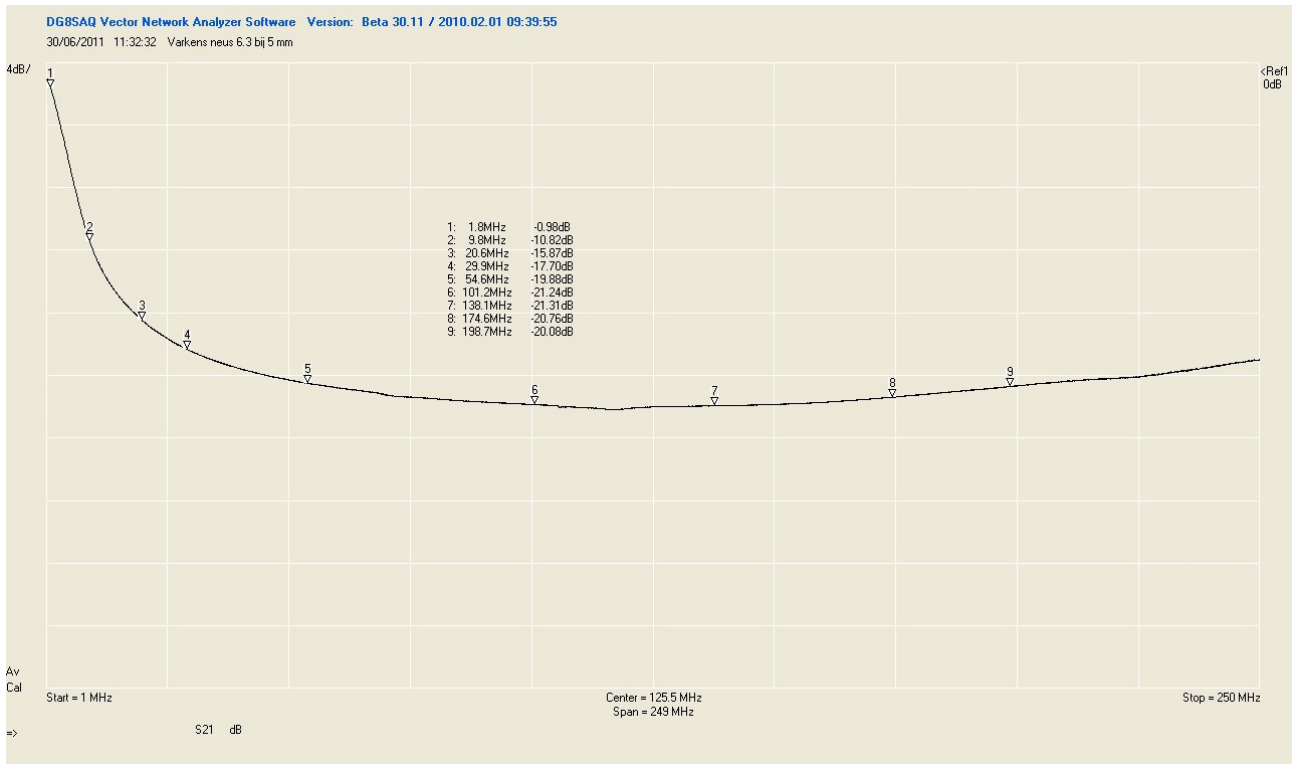
Afbeelding 3: 3 windingen

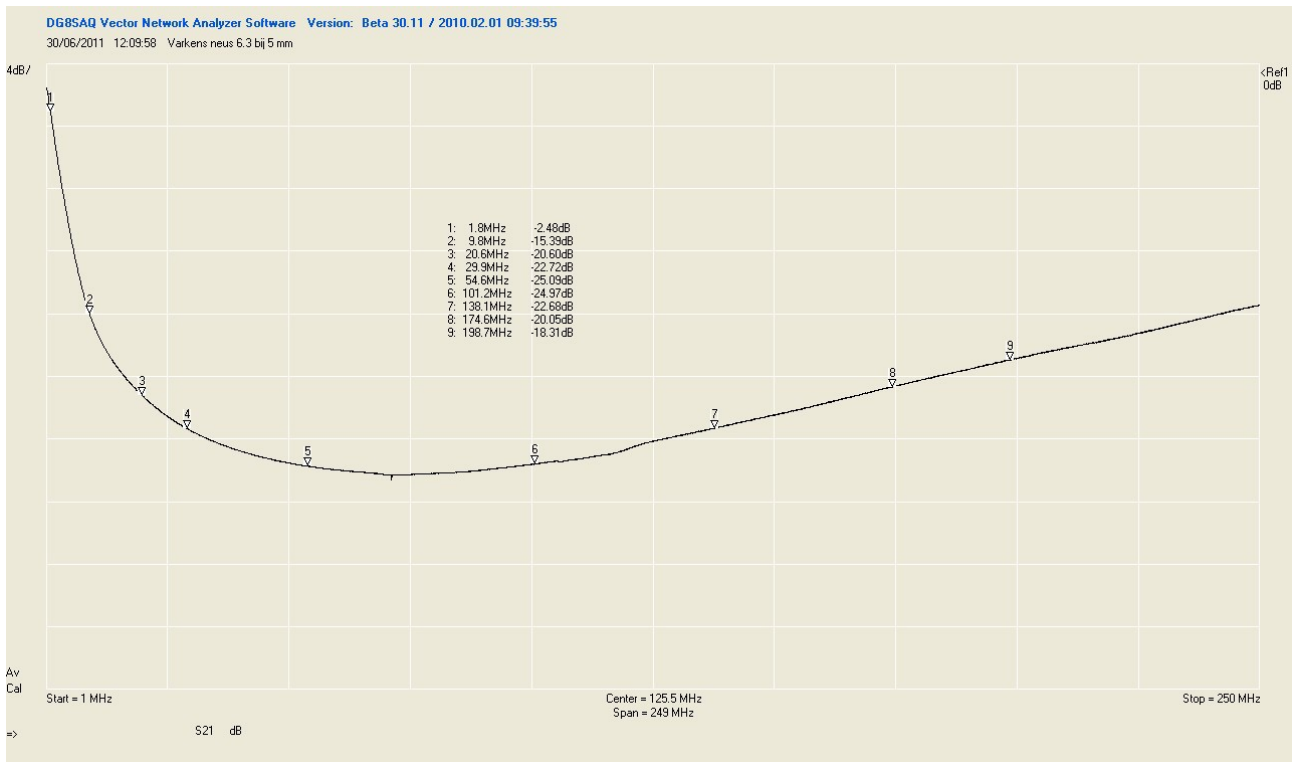
Afbeelding 4: 4 windingen

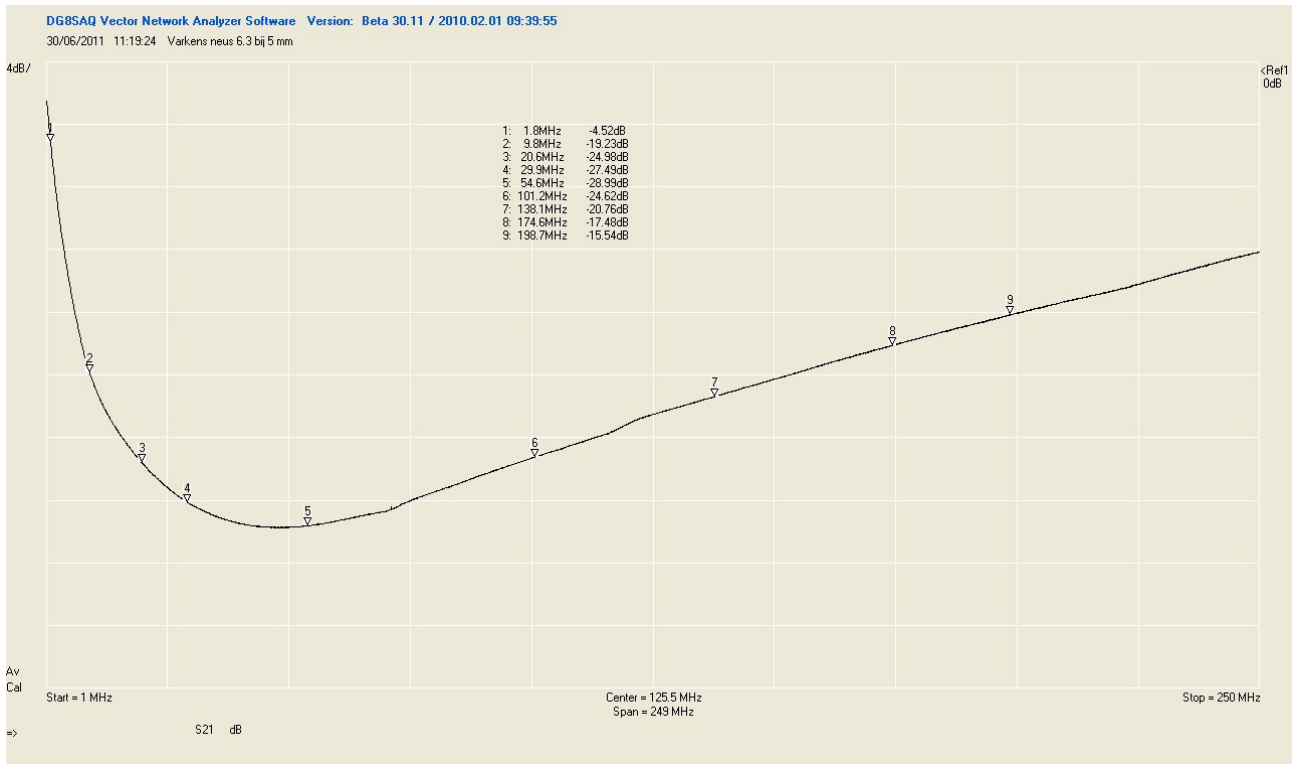
Afbeelding 5: 5 windingen
